APLICAÇÃO DA TERMOGRAFIA NA MANUTENÇÃO PREDITIVA PARA MITIGAÇÃO DE FALHAS EM PAINÉIS ELÉTRICOS

^{1, 2, 3} Docentes do curso de Engenharia Elétrica, Universidade de Uberaba

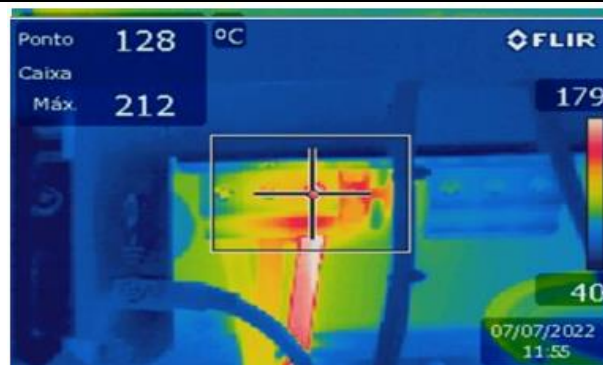
Figura 04: Imagem termográfica – Inversor de frequência (antes).

O resultado mostrado pela imagem termográfica (Figura 04) apresenta aquecimento excessivo da borneira de saída do inversor de frequência na fase T, que chegou em uma temperatura de 128°C, a temperatura ideal nesse ponto seria de 70°C.

Após verificação da anomalia, a recomendação foi realizar a troca do inversor de frequência. Ao parar o equipamento foi visto que devido ao aquecimento, o parafuso do borne não aceitava mais reaperto e sua integridade foi comprometida. O inversor danificado foi enviado para reparo externo para substituir a borneira. A substituição foi programada para ser realizada juntamente com a parada da unidade, onde seria realizado outros serviços programados.

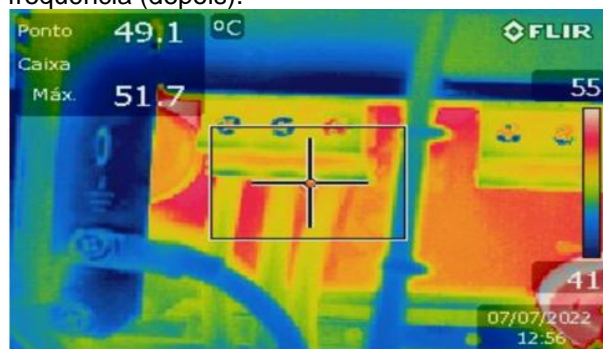
Figura 05: Imagem termográfica – Inversor de frequência (depois).

Ao substituir o inversor de frequência, foi analisado que sua temperatura foi normalizada dentro dos parâmetros necessários. Na imagem (figura 05) é possível ver que sua temperatura foi para 49,1°C.

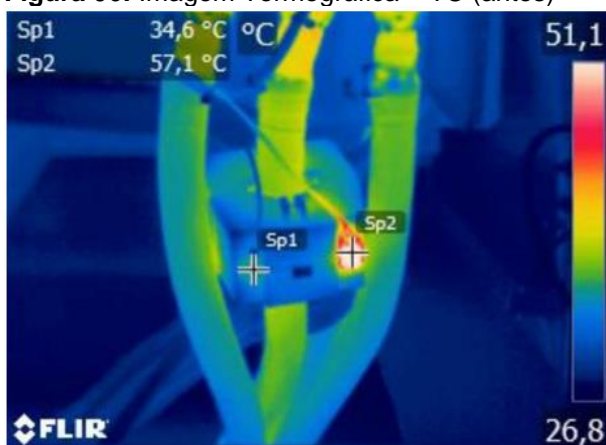
Figura 06: Imagem Termográfica – TC (antes)

Pelo relatório obtido pela inspeção termográfica, foi visto uma variação de temperatura muito grande entre o primário e o secundário do TC, como pode ser visto na Figura 06, o SP1 (primário) apresenta temperatura de 34,6°C, e o SP2 (secundário) 57,1°C, quando há uma variação entre dois pontos

acima de 50% é indicado que haja intervenção para solucionar a anomalia.

O aquecimento dos pontos de conexão do TC é um indicativo de problemas ou condições anormais. De acordo com equipe que atuou nessa atividade, esse aquecimento foi proveniente de falta de aperto no ponto de conexão e pelo terminal estar mal prensado.

Devido a essa variação superior a 50%, recomendou-se substituir o terminal pois o mesmo apresentava estar ressecado e realizar o reaperto da conexão. Após a intervenção da equipe na gaveta, houve redução da temperatura no ponto citado (31,5°C), conforme a figura 07, portanto, variação da temperatura abaixo de 50%.
