**TRATAMENTO DE LESÃO DE CÁRIE PROXIMAL COM INFILTRANTE
RESINOSO: RELATO DE CASO CLÍNICO**

Trabalho de Conclusão de Curso apresentado ao curso de Odontologia da Universidade de Uberaba, como parte dos requisitos para obtenção do título de Cirurgião-Dentista.

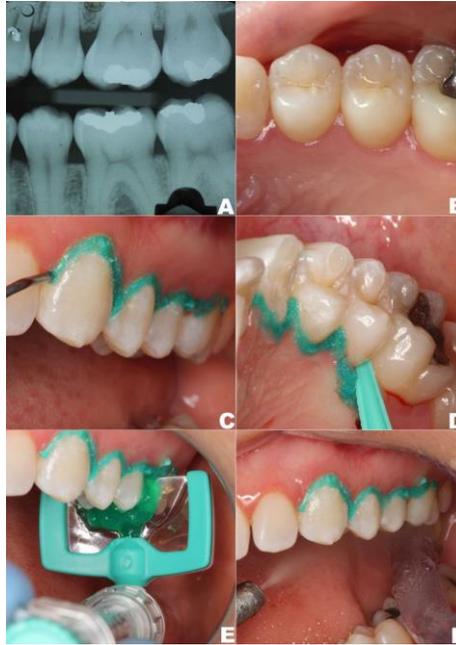
FIGURA 1.

Raio-x interproximal para diagnóstico da lesão cariosa no dente 25 (Fig. 1A); Profilaxia dos elementos dentais (Fig. 1B); Realização da barreira gengival (Fig. 1C); Inserção da cunha de separação (Fig. 1D); Inserção da cânula de aplicação para aplicação do Icon-Etch (Fig. 1E); Remoção da cânula de aplicação, lavagem da região (Fig. 1F).

Após o exame clínico, foi realizado um raio-x interproximal (BiteWing) do dente 25 para a confirmação da lesão (Fig. 1A).

Para dar início ao tratamento, executou-se a profilaxia do dente afetado e dos dentes adjacentes, sendo que os resíduos da limpeza foram removidos, posteriormente, com o jato de ar e água. (Fig. 1B).

Em seguida, foi realizada uma barreira gengival com a resina fotopolimerizável Top Dam na cor verde, seguindo as instruções e especificações do fabricante, uma vez que o tratamento com infiltrante resinoso requer uma área de trabalho suficientemente seca (Fig. 1C).

Após a confecção da barreira gengival, foi inserida uma cunha no espaço interdental dos dentes 25 e 26, com o intuito de melhorar o acesso à região proximal onde se encontra a lesão. Para obter uma separação ideal, cerca de 50 µm, a cunha foi introduzida até que se verificasse uma resistência, logo esperou-se aproximadamente 5 segundos e progressivamente a cunha foi sendo inserida até que houvesse uma separação satisfatória. Durante todo o procedimento a cunha foi mantida na área proximal (Fig. 1D).

Para conseguir melhores resultados, é necessário remover a camada de superfície hipermineralizada. Dessa forma, foi rosqueada a cânula proximal da seringa do Icon-Etch e introduzida a cânula de aplicação no espaço interdental, de forma que o lado verde da cânula proximal ficasse voltado para a área a ser tratada. Sucessivamente aplicou-se uma quantidade em abundância de Icon-Etch na região da lesão, em média 1/2 a 2 voltas do eixo do material, deixando com que atue durante 2 minutos. O gel ácido condicionador foi ativado movendo ligeiramente o aplicador e retirando-se o excesso de material (Fig. 1E)

Seguindo o passo a passo do tratamento, a cânula de aplicação foi removida do espaço interdental e o Icon-Etch lavado e aspirado com água durante 30 segundos. (Fig. 1F)

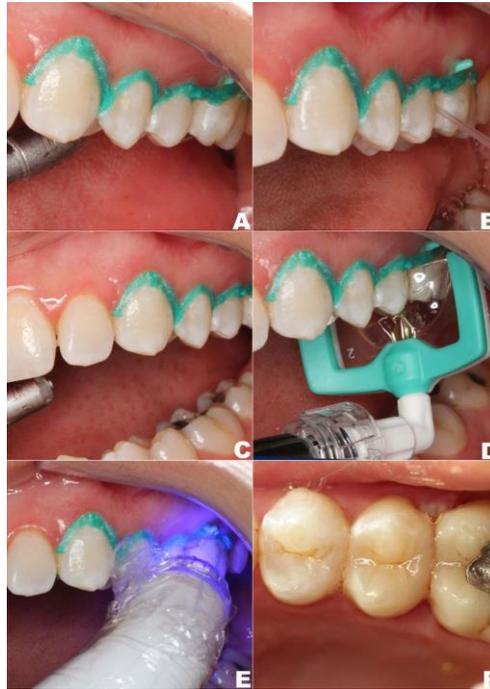
FIGURA 2.

Secagem da área, cânula de aplicação acoplada na seringa do Icon-Dry, aplicação do material sobre a lesão e repetição da secagem (Fig. 2A, 2B e 2C); Inserção de nova cânula proximal para aplicação do Icon-Infiltrant (Fig. 2D); Fotoativação do infiltrante resinoso (Fig. 2E); Remoção da barreira gengival e verificação dos excessos (Fig. 2F).

Posteriormente, a região foi seca em profundidade com jato de ar e a cânula de aplicação foi acoplada na seringa do Icon-Dry, sendo aplicada uma quantidade generosa do material sobre a lesão deixando em atuação por 30 segundos, repetindo a secagem com jato de ar (Fig. 2A, 2B, 2C).

Em seguida, foi rosqueado uma nova cânula proximal na seringa do Icon-Infiltrant, a qual foi inserida no espaço interdental. O Icon-Infiltrant foi aplicado no local da lesão com cerca de 1/2 a 2 voltas do eixo, agindo durante 3 minutos. Removeu-se então a cânula de aplicação do espaço interdental e verificou-se com fio dental se havia excesso de material (Fig. 2D).

Logo após a aplicação do infiltrante resinoso, o material foi fotoativado em todas as faces do dente por, no mínimo, 40 segundos (total) (Fig. 2E).

Para finalizar, foi rosqueada uma nova cânula proximal na seringa do Icon-Infiltrant, repetindo a aplicação do infiltrante na região da lesão por mais 1 minuto. Removeu-se a barreira gengival e observou-se possíveis excessos (Fig. 2F)

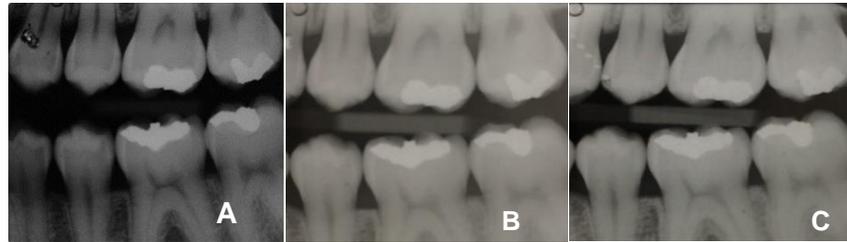
FIGURA 3.

Raio-x interproximal inicial para detecção de cárie incipiente (Fig. 3A). Raio-x interproximal logo após a realização do procedimento (Fig. 3B); Raio-x interproximal 1 mês após a realização do procedimento (Fig. 3C).

Após o tratamento, realizou-se o raio-x interproximal para a verificação da lesão e dos primeiros resultados. (Fig. 3A) Após um mês de acompanhamento foi realizado um novo exame radiográfico para avaliar se houve vedamento da superfície desmineralizada e conseqüente interrupção na progressão da cárie em esmalte (Fig. 3B).

No estudo constatou-se a eficácia do método de infiltração resinosa com a resina Icon, isto foi concluído com o auxílio de um Rx interproximal (BiteWing) depois de um mês realizado o procedimento.
