## ESTUDO DE CASO SOBRE UMA OCORRÊNCIA EM UMA USINA HIDRELÉTRICA, DEVIDO A ATUAÇÃO DE PROTEÇÃO NAS LINHAS DE TRANSMISSÃO

Este trabalho apresenta um estudo sobre o desarme das linhas de transmissão LT 5 e LT 6, e as proteções que desarmaram as unidades geradoras: 01, 04 e 05, na ocorrência do dia 15/08/2021 em uma usina hidrelétrica. A causa fundamental que ocasionou a sensibilização da proteção foi uma queimada próximo as linhas de transmissão. Houve também a perda de comunicação com o COS CEMIG (centro de operação do sistema) devido ao rompimento do cabo OPGW (cabo para raio que possui fibras ópticas em seu núcleo).

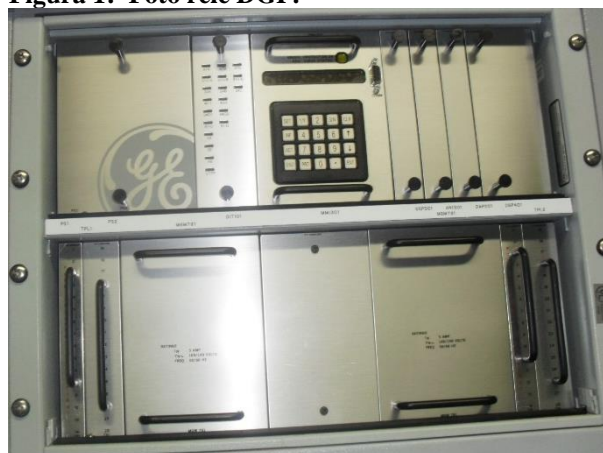
**Figura 1: Foto relé DGP.**

Os relés, possuem uma grande gama de dispositivos, que variam em suas formas de construção e funções incorporadas, para diversas aplicações, dependendo da segurança necessária e da importância da instalação. Os relés têm o dever de atuar no disjuntor ou religador, que são os responsáveis pela desconexão do circuito afetado. A Fig.1 apresenta a foto do relé utilizado para atuar junto aos disjuntor.

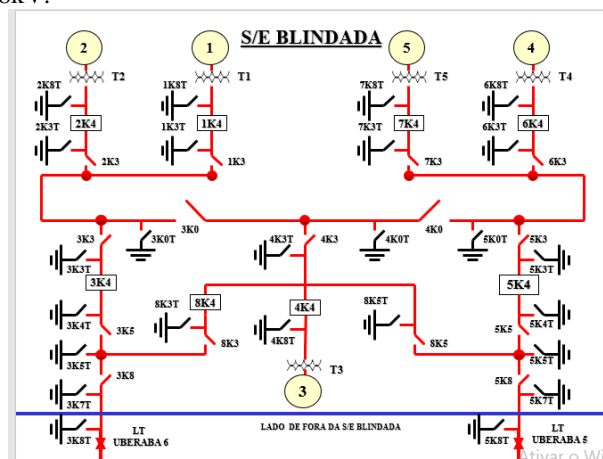
**Figura 2:** Desenho técnico da subestação blindada 138kV.

Para entendermos os procedimentos metodológicos, considere o desenho técnico da subestação mostrado a Figura 2.

A Usina Hidrelétrica é composta por 5 unidades geradoras que trabalham de 13 a 42 MW cada uma. E duas linhas de transmissão LT 5 e LT 6.

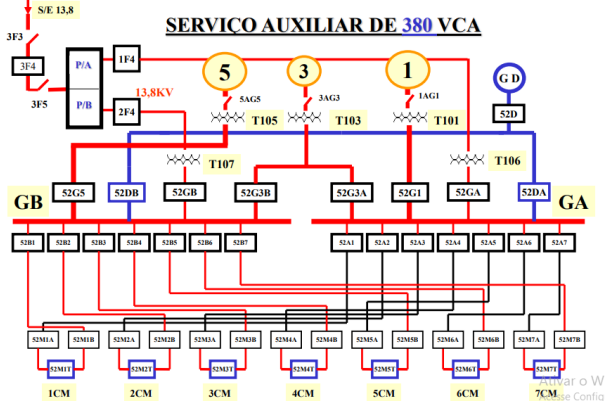
Figura 3: Desenho técnico do serviço auxiliar 380Vca.

Assim, os serviços auxiliares são compostos por fontes de alimentação em corrente alternada independentes e confiáveis destinadas a alimentar as cargas necessárias ao processo de funcionamento da usina, tendo como

alternativa outras formas de alimentação em caso de desligamento total ou parcial.

As fontes prioritárias são a unidade geradora 01 alimentando a barra GA e a unidade geradora 05 alimentando a barra GB. A fonte secundária é a unidade geradora 3 podendo alimentar tanto a barra GA como a GB. A fonte terciária é a alimentação da fonte externa Cemig de 13,8KV alimentando o painel P/A e P/B, onde eles irão alimentar respectivamente o painel GA e GB. Na falta de um painel GA ou GB os CCM's irão realizar a alimentação da outra barra através do disjuntor de transferência. Na falta das fontes primária, secundária e terciária quem entra alimentando é o grupo motor gerador de emergência, no qual alimenta as fontes essenciais da usina e uma unidade geradora que alimenta o serviço auxiliar.

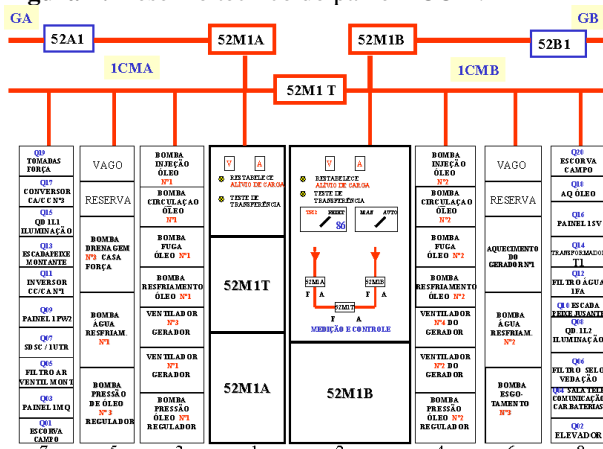
Figura 4: Desenho técnico do painel 1CCM.

O painel 1CCM realiza a alimentação e a proteção de todas as cargas que a unidade geradora 01 necessita para seu funcionamento, tendo duas barras A e B, pois os equipamentos que são de supra importância sempre têm um sobressalente do outro, assim se perdermos uma barra podemos trabalhar com a unidade geradora com geração reduzida para detecção do problema ou garantir a parada segura da mesma. Para tanto é necessário um relé de sincronismo, como mostrado na Fig. 5;

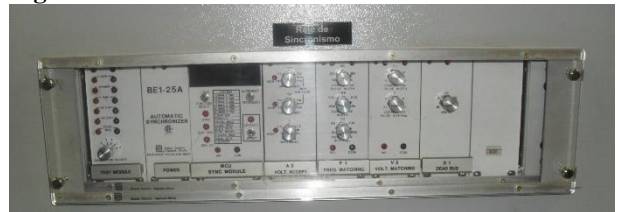
Figura 5: Foto relé de sincronismo.

As principais aplicações do relé de sincronismo são:

- Conectando um gerador ao sistema.
- Restabelecer a conexão entre duas partes do sistema.
- Fechamento de disjuntores
- Religamento automático de um disjuntor após um disparo de relé.

O relé digital de verificação de sincronismo mede as tensões de barramento e linha. Ele testa:

- Diferença de tensão
- Desvio de frequência
- O ângulo de fase entre ambas as tensões

O equipamento fornece uma saída para permitir o fechamento do disjuntor quando todos os valores estiverem dentro dos limites definidos e permanecer lá durante o tempo escolhido para a configuração. Se todas as condições não forem atendidas, após um minuto o equipamento emite um sinal indicando falha nas condições de fechamento.

- As 14:15 também ocorreu rejeição de carga na UG 05 “5P94” atuando o alarme: “7K – 51/94 PROTECAO SOBRECORRENTE OPERADO”.
- Houve a abertura do disjuntor de campo da unidade geradora, assim ocorrendo a desexcitação dela.
- Subtensão para alimentar o painel GB.
- As 14:50 realizada várias tentativas de sincronizar a unidade geradora 05 porém resultado insatisfatório.
- Das 15:10 às 16:00, realizadas tentativas de sincronizar a unidade geradora 05, sem sucesso.
- 16:10 acionada equipe de manutenção.
- A equipe de manutenção fez uma diagnóstico com verificação de falha no relé de sincronismo da unidade geradora.
- Substituída fonte de alimentação do relé o mesmo foi normalizado.
