# ANÁLISE DA POTABILIDADE DE MINAS D'ÁGUA DE ACESSO PÚBLICO DE UBERABA-MG

VINICIUS BORGES DE QUELUZ e VITOR HUGO SILVA GOMES UNIVERSIDADE DE UBERABA - UNIUBE

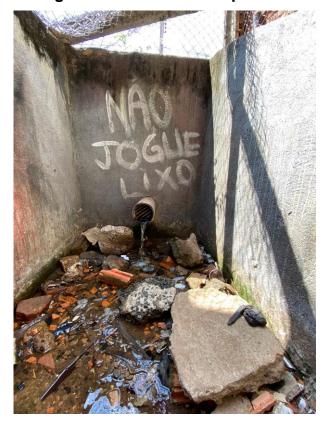
Figura 2. Local de coleta poluído

A Figura 2 se refere ao ponto de coleta da mina d'água - 1 no Bairro Cartafina (19°45'58.41"S, 47°54'32.43"O).

O ambiente ao redor do ponto de coleta acumula lixo, entulho de construção e fezes, tornando a água bem mais suscetível a contaminação por agentes patológicos presentes em toda a área de contato com a água.

Não foi localizado nenhuma barreira física para limitar o acesso de animais como cães e gatos que além de consumir água contaminada, podem contribuir ainda mais com o processo de contaminação. Não foi possível encontrar no local qualquer sinalização ou orientação para população local que faz o uso dos recursos hídricos da mina, quanto potabilidade e qualidade da água em questão.

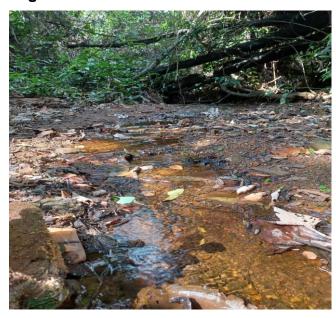
Figura 3. Ponto de coleta contaminado

A Figura 3 representa respectivamente o ponto de coleta na mina d'água 2 localizada no bairro Maringá (19°45'32.08"S, 47°53'1.65"O).

Nos arredores do local de coleta, foi possível observar o acúmulo de diversos materiais que podem ser nocivos para o meio ambiente local e consequentemente contaminar o curso d'água disponível, do qual parte da população local utiliza para consumo próprio, trazendo assim diversos danos para a saúde.

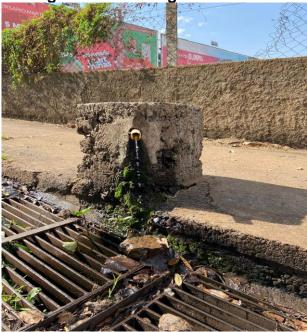
Figura 4. Mina d'água encanada

Na Figura 4, pode-se observar a mina d'água 3 localizada no bairro Santa Maria (19°45'12.92"S,47°57'17.82"O)

Assim como as demais Minas citadas, apresenta em suas arredores situações que podem contribuir para contaminação do recurso hídrico em questão. Apesar do aspecto mais organizado em relação às outras minas visitadas, seus arredores compreendem os mesmos problemas com acúmulo de lixo, plástico, presença de animais e exposição a fatores antrópicos.
