APLICAÇÃO DA TERMOGRAFIA NA MANUTENÇÃO PREDITIVA PARA MITIGAÇÃO DE FALHAS EM PAINÉIS ELÉTRICOS

^{1, 2, 3} Docentes do curso de Engenharia Elétrica, Universidade de Uberaba

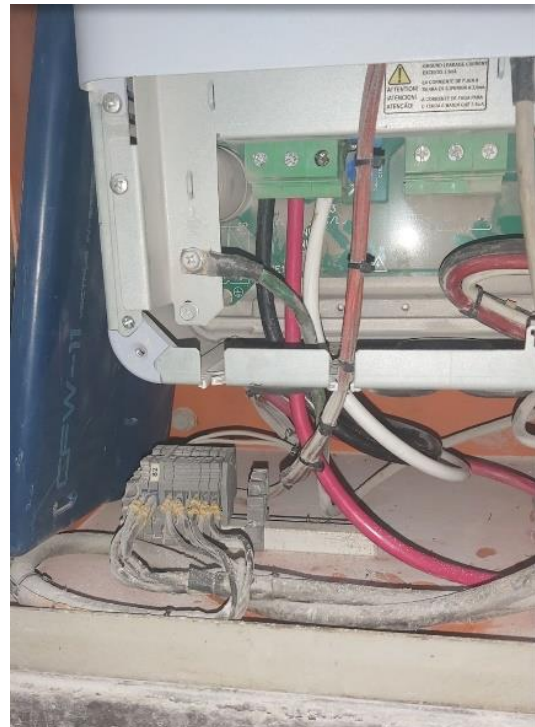
Figura 02: Inversor de frequência

No caso deste estudo são apresentados dois casos da aplicabilidade da manutenção sendo os componentes analisados: 1. Inversor de Frequência fase R/S/T e 2. Transformador de Corrente (TC).

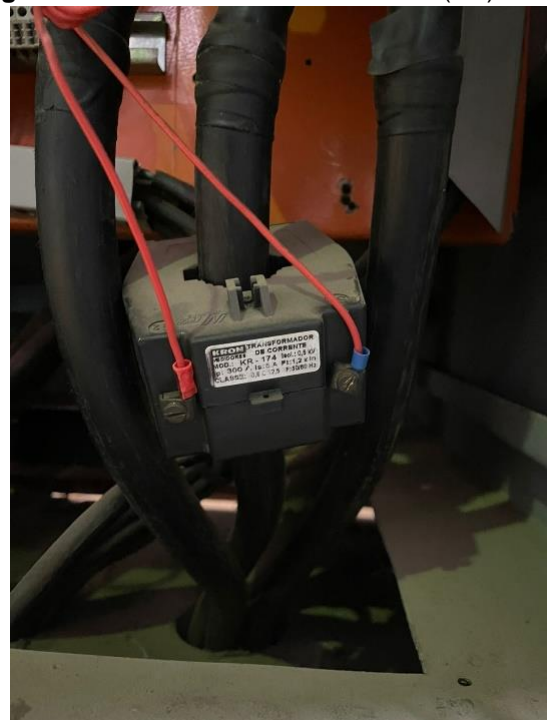
Figura 03: Transformador de Corrente (TC)

O Transformador de Corrente (TC) mostrado na figura 03 é um dispositivo utilizado para reduzir a corrente de um circuito elétrico para um valor proporcional e seguro de ser utilizado em instrumentos de medição e proteção. Ele converte correntes elevadas em correntes menores, proporcionando uma representação precisa e proporcional da corrente original para ser usada em equipamentos de medição, como amperímetros e dispositivos de proteção. O TC é essencial em sistemas elétricos para garantir a segurança e a precisão nas medições de corrente, sendo amplamente utilizado em redes de distribuição de energia, sistemas industriais e em diversos equipamentos elétricos.
